# 金平区石炮台街道汕头大学医学院口腔仿真 头模实验室改造装饰项目“8·3”一般 高处坠落事故调查报告

2024年8月3日,位于汕头市新陵路22号的汕头大学医学院口腔仿真头模实验室改造装饰项目发生一起高处坠落致1人死亡的事故,直接经济损失人民币110万元。

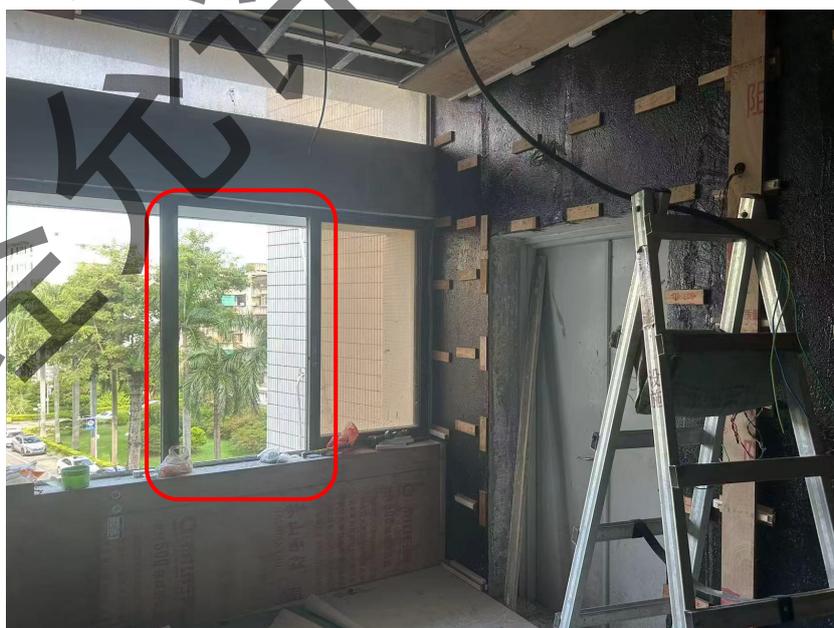
图 1 窗户坠落点

事故发生地点位于汕头大学医学院教学楼四层 401 教室，教室面积大约 200 平方米，事发现场正在进行室内装修改造，由原阶梯教室改为口腔仿真头模实验室。死者坠落点为汕头大学医学院教学楼四层 401 教室东侧窗户（如图 1 标注），着地点为汕头大学医学院教学楼东侧地面，坠落高度约 12 米，一轿车顶部被砸凹陷，事故发生时，涉事东侧窗户处于敞开状态。涉事窗户宽 85 厘米，高 140 厘米，地面装修垫高后窗台距地面高 76 厘米，原窗罩因改造换新被拆除，未设置保护性围栏或防护栏杆，现场未配置必要的劳动防护用具。

综合市安全生产专家技术分析，事故调查组调查认定：该教室装修因需要铺设排水管道及电气线路，地面较装修前垫高约 14 厘米，改造后窗户最底边距地面高 76 厘米，事发时窗户处于敞开状态，未采取防坠落措施，不符合《建筑施工高处作业安全技术规范》（JGJ 80-2016）“4.2.5 墙面等处落地的竖向洞口、窗台高度低于 800mm 的竖向洞口及框架结构在浇筑完混凝土未砌筑墙体时的洞口，应按临时防护要求设置防护栏杆”相关要求，存在安全隐患。

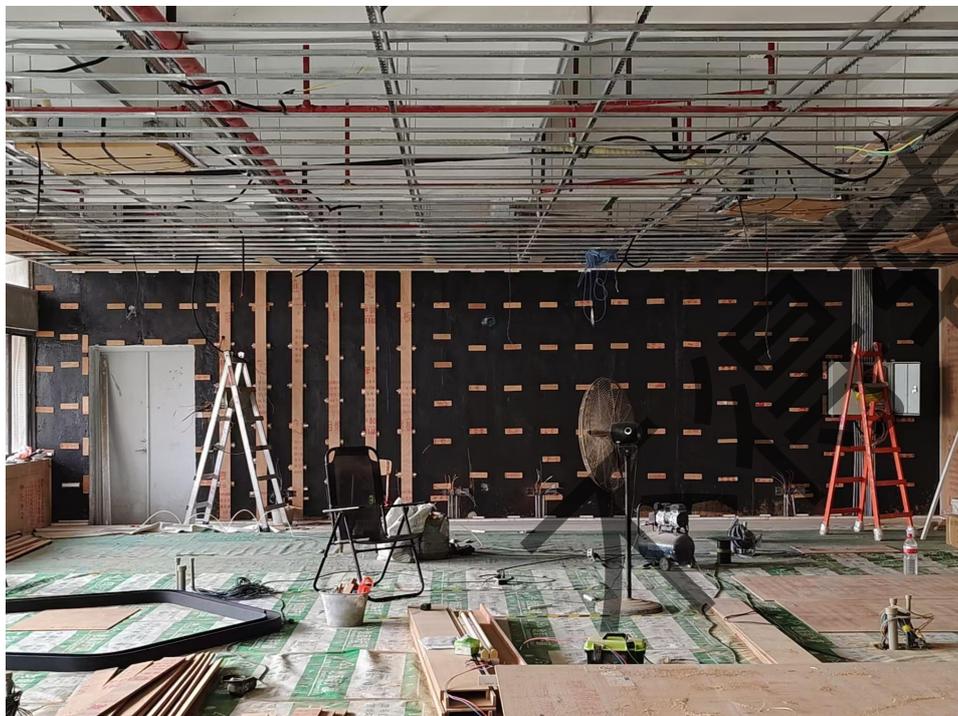
图 2 施工墙面图

2024年8月3日，根据当天施工内容，杨某纪对墙面做基层处理，事发时教室南面墙壁正在做封板的前期处理，封板前需要将木条固定在墙面，固定木条之前需要先固定白色木块(如图2)。人字梯离窗边约2米距离，气枪放在防火门前，窗沿上放有工具(钉枪)及白色木块，防火门右侧木条固定完成，左

侧靠窗区域已固定好 2 块白色木块。涉事窗户处于敞开状态，未起到防护作用，原窗罩被拆除且未做保护性围护或栏杆。

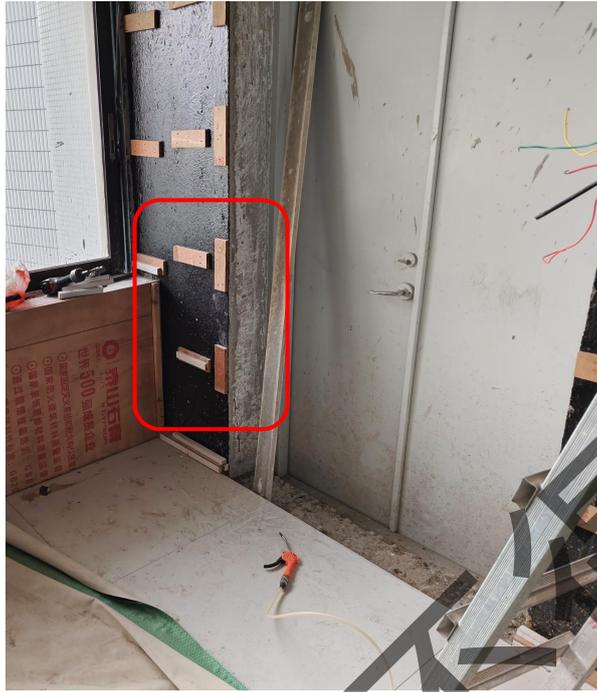
图 3 事发时可能作业区域

事发现场无监控、无直接目击证人，无法直接还原事发过程。从防火门右侧区域木条固定完成及人字梯位置摆放位置，结合窗边工具、材料摆放及墙面靠近窗台左下区域未完成的白色木块作业内容（见图 3），推断事发时杨某纪可能使用钉枪在防火门左侧靠窗区域固定白色木块作业，不排除杨某纪安全意识不足，贪图方便未使用人字梯，存在直接站在窗台上作业的可能性。

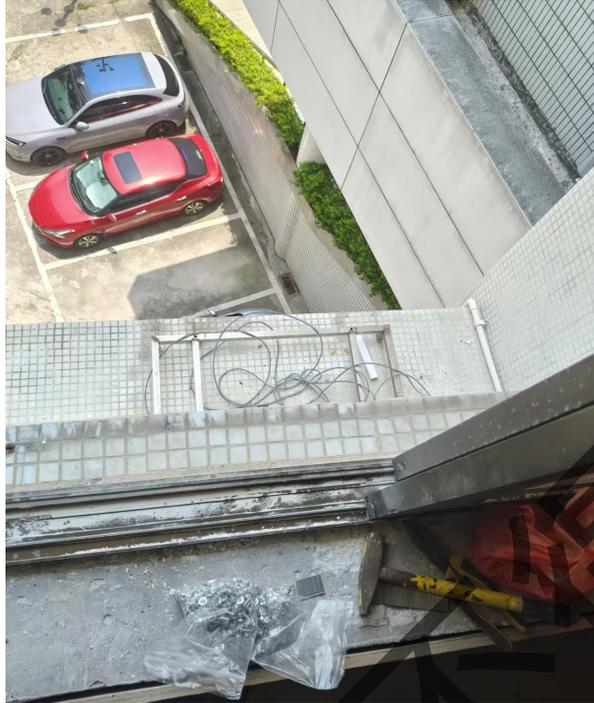
图 4 窗户外飘沿

另外，涉事窗户外飘沿掉有一块白色木块（见图 4），与封板所用白色木块的形状、材料基本一致。不排除杨某纪安全意识不足，为捡拾掉落在飘沿处白色木块，翻越涉事窗户至外飘沿拾取白色木块，忽视了因施工的教室地面垫高与教室外飘沿存在落差不同的情况（高度差约 50 厘米），杨某纪在翻越窗外时没有站稳，坠落到楼下的可能。
