金平区现代产业集聚区广东盛威智能科技有限公司 有限公司“4·3”一般高处坠落 事故调查报告

2025年4月3日，位于汕头市金平区鮀中路169号金平工业园区现代产业集聚区的广东盛威智能科技有限公司（曾用名：广东邦承智能科技有限公司）发生一起高处坠落致1人死亡的事故，直接经济损失人民币138万元。

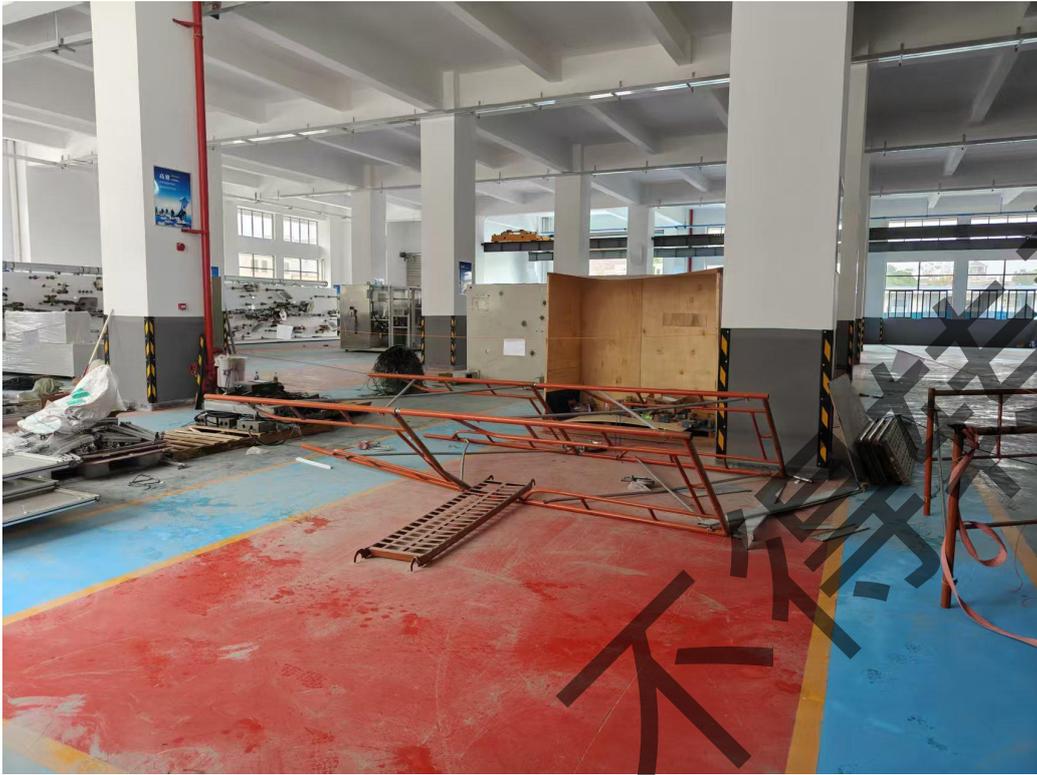
图 1 涉事作业架倒下位置

事故发生地点位于广东盛威智能科技有限公司（曾用名：广东邦承智能科技有限公司）新建厂房（一期）1楼西南侧，厂房1楼面积约3583m²，厂房为钢筋混凝土结构，地面地坪平坦。涉事移动门式作业架由广东盛威智能科技有限公司（曾用名：广东邦承智能科技有限公司）采购并提供给张×福作施工用具，张×福临时雇佣工人进行组装，作业架架体上未见铭牌，广东盛威智能科技有限公司（曾用名：广东邦承智能科技有限公司）未能提供作业架生产(制造)许可证、产品合格证。作业架宽度约2米、宽度约1.5m，高度约4米，由两个长约2米、宽度约1.5m，高度约2米的门架搭设而成，上下4根门架采用线绳绑扎固定，底部门架装有导向轮及制动装置，作业架顶部安装有踏板并加盖木板用于站立，作业架上方作业平台安装有高度约1m的围护，作业架底部未设置扫地杆，作业架未按步在门架立杆上设置水平加固杆。

涉事作业架倒在地上，通过勘查现场情况，涉事作业架行进路线未有障碍物，周边地面平坦，基本排除作业架因障碍物或地面凹凸不平外界环境因素影响而倾倒的可能性。

综合市安全生产专家技术分析，事故调查组调查认定：基本排除作业架因障碍物或地面凹凸不平等外界环境因素影响而倾倒的可能性；涉事移动门式作业架门架仅用绑绳固定，未设置水平加固杆、扫地杆，不符合《建筑施工门式钢管脚手架安全技术标准》（JGJ/T128-2019）“6.5.3 移动门式作业架应按步在每个门架的两根立杆上分别设置纵横向水平加固杆，应在底部门架立杆上设置纵横向扫地杆”相关要求，架体的稳定性不能保证，作业架不符合安全生产要求，存在安全风险和隐患。

涉事移动门式作业架门架仅用绑绳固定，未设置水平加固杆、未设置扫地杆，不符合《建筑施工门式钢管脚手架安全技术标准》（JGJ/T128-2019）“6.5.3 移动门式作业架应按步在每个门架的两根立杆上分别设置纵横向水平加固杆，应在底部门架立杆上设置纵横向扫地杆”相关要求，架体的稳定性不能保证。移动作业架过程中，翁×贤安全意识不足，未具备与所从事的生产经营活动相应的安全生产知识，未离开作业架顶层操作平台，违反《建筑施工高处作业安全技术规范》（JGJ80-2016）“6.2.4 移动式操作平台移动时，操作平台上不得站人”规定，在移动过程中存在其本人重心失衡和作业架整体稳定性不足综合作用下导致的作业架重心失衡摔落的可能性，而事发时翁×贤未佩戴安全帽等劳动防护用品，摔倒地面致全身多处骨折，重

2.对于涉事作业架门架仅用绑绳固定，未设置水平加固杆、扫地杆，架体的稳定性不能保证，作业架不符合安全生产要求，存在安全风险和隐患的问题，建议责令广东盛威智能科技有限公司停止使用，并由区工业园区办跟踪处理。
