# 汕头市金平区“3.28”机械伤害 一般事故调查报告

2023年3月28日下午,位于汕头市金平区金园工业城3B1、3B2片区的汕头市精工东捷制版有限公司内发生一起工人被设备压住受伤经抢救无效死亡的事故,事故造成一人死亡,直接经济损失人民币138万元。

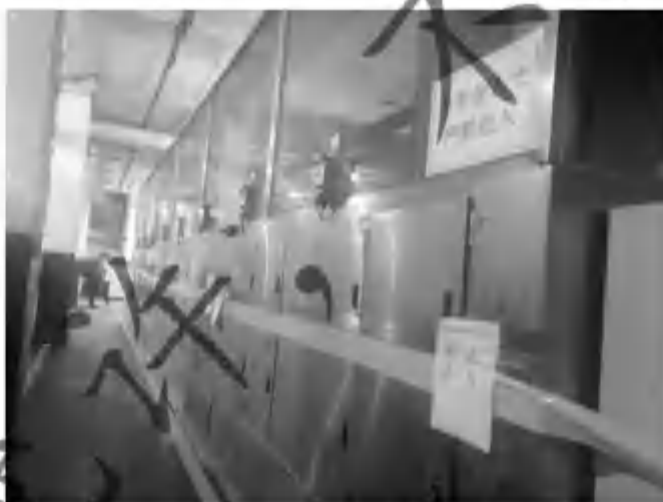
图 1 全自动镀铜生产线

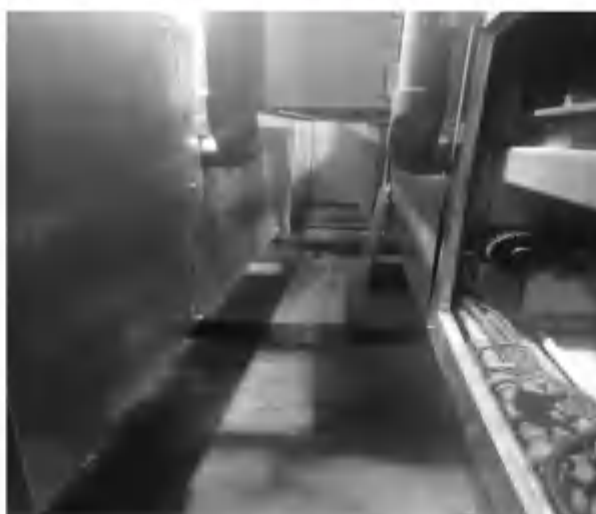
经市安全生产专家现场勘察及事故调查组调查，全自动镀铜生产线（详见图1）设备内空间狭窄，操作通道仅0.4m（详见图2），正常运作时机械手（电镀件吊具）在镀槽上方自动行走，按工艺的设定要求从镀槽中吊取电镀件，镀槽与操作臂之间的空

图 2 设备内操作通道（宽度只有 0.4m）

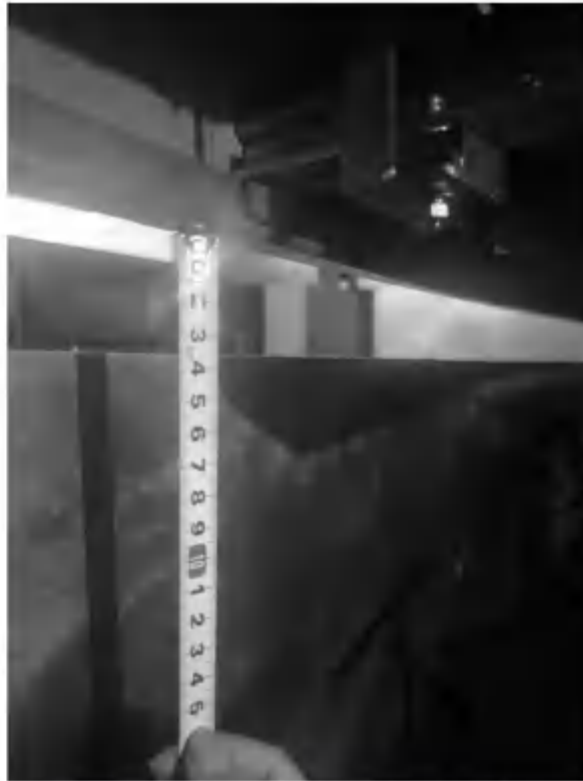
隙仅 36mm（详见图 3）。经事故调查组调查，事发前，由于试样颜色没有达到预期效果，张\*就拿量杯调配药水后，药水可改良产品的颜色和硬度，提高产品的质量。张\*在全自动镀铜生产线未进行停机断电，处于“自动模式”运行状态下打开设备的安全门进入到设备里面，将量杯内的药水倒进入设备内的槽内。3月 28 日下午从开始作业至事发期间，张\*多次进出到设备内倾倒药水。由于未察觉到后方机械手从背后运行过来，致张\*后背及头部被机械手压在八号机与九号机之间靠右边的地方。（详见图 4）。

图 3 镀槽与操作臂之间的空隙只有 36mm

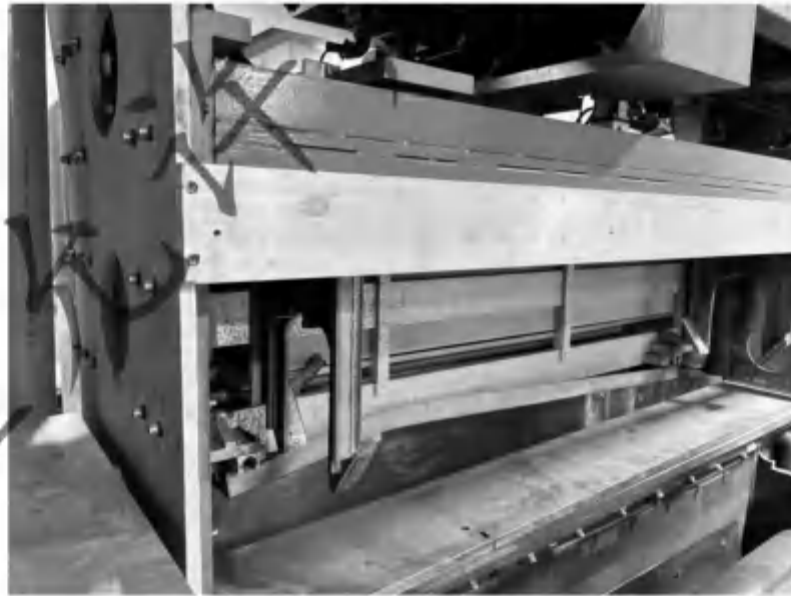
铜生产线正常运行的情况下，打开安全门进入全自动镀铜生产线内部八号机与九号机之间观察药液使用的情况，由于未察觉到后方机械手从背后运行过来，致张\*后背及头部被机械手压在八号机与九号机之间靠右边的地方。

图 4 夹住死者的机械手（电镀件吊具，已弯曲变形）

事发时全自动镀铜生产线处于“自动模式”运行状态，张\*在未佩戴安全帽等劳动防护用品、现场未落实停机断电等技术措施和安全措施的情况下，擅自打开安全门进入全自动镀铜生产线内部调试药水，违反了全自动镀铜生产线说明书中第6条规定“操作人员进入机台作业时必须有两人以上，设备有红外线控制机械手停止装置，机械手必须处于停止状态”和第7条规定“工作过程中严禁任何人进入机台，如遇紧急情况先按下急停按钮确认安全后方可进入”的规定，被全自动镀铜生产线机械手压住后背及头部，导致“胸部、背部挤压致脏器损伤死亡”，是导致事故发生的直接原因。

(一) 佛山市汉薛印刷科技有限公司要深刻吸取事故教训，按要求建立健全安全管理制度和操作规程并切实履行安全生产责任制和各项安全管理规章制度；加强安全培训，督促员工严格遵守国家法律法规、有关部门工作要求和公司规章制度和操作规程；要全面对每个作业环节进行风险点风险源辨识，对风险和安全隐患进行分级评估，制定风险管控措施，有针对性地加强安全生产和应急技能培训，提高安全生产意识及事故防范安全意识，有效防范安全事故发生；应请专业人员对全自动化电镀线设备进行全面检查，完善设备机械手与安全门之间的联锁装置，确保设备安全，要加强设备调试安全管理，及时发现作业中存在安全隐患并立即排除，同时对员工违规作业及时进行制止、纠正，确保安全。
