汕头市金平区东方街道潮之轩餐饮店“6.5”
一般事故调查报告

汕头市金平区事故调查组
2023年9月

2023年6月5日上午7时40分17秒，位于汕头市金平区东方街道龙眼南路聚龙花园一沿街铺面发生一起煤气闪爆事故，造成1人死亡、6人受伤，直接经济损失人民币共计154.92万元。

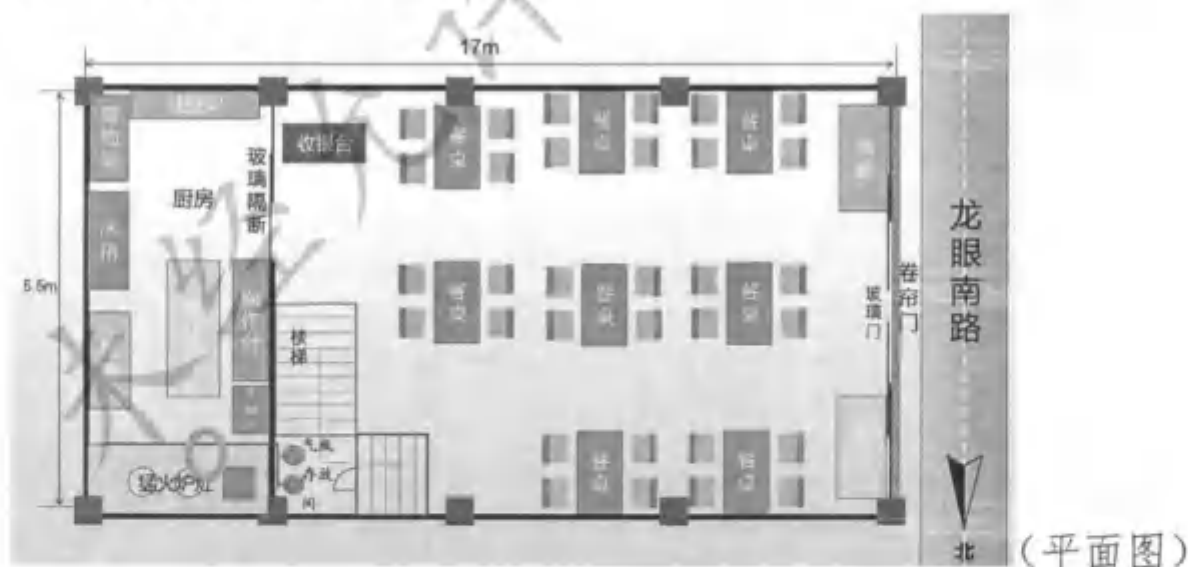
经调查，事发现场位于汕头市金平区聚龙花园8,9幢129号房的潮之轩餐饮店。该餐饮店属小区商住结合的群楼商业部分，门口悬挂店名为潮味轩（营业执照登记名称为汕头市金平区潮之轩餐饮店），套内面积单层约75 m²，分为上下两层结构。该餐饮店1楼系前后二进布局，西侧前厅为堂食场所，约占1楼总面积的三分之二；东侧后厅为厨房场所，约占1楼总面积的三分之一；北侧前、后厅交界处设置半转弯式混凝土结构楼梯，靠厨房墙体也为红砖结构，1楼通往2楼梯底下设置一处存放气瓶的房间。（详见平面图）

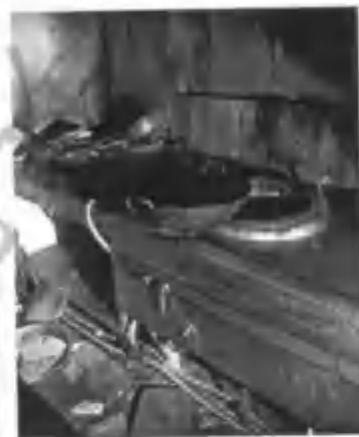
图 2

的房间，该房间为红砖密封墙壁，墙上有固定2条垂直连接气瓶用的胶管及接头（胶管下端固定有一个气瓶阀门接头），胶管上端连接输气管道上（此处设立有2个开关），输气管道（非燃气专用管材，图2）从楼梯间钻孔穿墙接入厨房，再沿设立在靠墙的灶台下方连接到炉灶，现场有一个炉灶与气管连接处的气管处于脱落状态。有两条连接钢瓶高压软管，其中一条阀门处于开启状态（图3）。该存放气瓶的房间不符合《广东省住房和城乡建设厅关于印发广东省城镇燃气安全检查与安全评估规则（第二版）的通知》（粤建城〔2023〕79号）“瓶装气用户存瓶总重量超过100kg时，应当设置专用气瓶间。存瓶总重量小于420kg时，气瓶间可以设置在与用气建筑相邻的单层专用房间内”的要求。

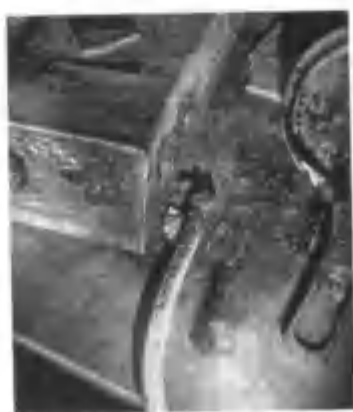
图 4

事故现场厨房内共有3台炉具（两台炉具为固定式并采用焊接管固定连接，一台炉具为移动式多头炉具并采用塑胶软管连接）。其中，移动式多头炉具连接塑胶软管脱落（图4），地面发现一台独立式可燃气体报警器（图5）。该可燃气体报警器系

同时，从厨房炉灶下方阀门连接灶具均使用塑胶软管，该塑胶软管系陈**2022年上半年在五金店面购买并自行安装。焊接管和塑胶软管之间用铜制的阀门连接，炉具和塑胶软管用不锈钢卡箍固定。经现场勘查，潮之轩餐饮店及其经营者无塑胶软管日常检查记录，其没有及时更换塑胶软管，导致接头老化，宝塔形不明显（图4），存在松动现象，不排除塑胶软管老化松动引发煤气泄漏可能。

据专家技术分析，连接移动式多头炉具的塑胶软管脱落，可能存在以下原因：一是胶管使用时间较长，容易老化，弹性差，如果经常搬运灶具，有可能造成胶管接头松动、脱落；二是胶管

的连接方式是插拔式连接，如果接口波纹不深，或因长期使用后磨损，在外力作用下容易脱落；三是事发前煤气瓶阀门未关闭，可能进气压力过大，导致连接处松动甚至脱落；四是餐饮店经营者未定期自行检查，未能及时发现燃气软管接口松动，没有及时紧固，在外力作用下脱落。因此，不排除潮之轩餐饮店及其经营者在使用移动式多头炉具时，存在移动行为，且塑胶软管老化，营业结束时连接塑胶软管接头出现松动，但未能及时发现；其营业结束后没有关闭气瓶阀和手动阀，连接移动式多头炉具的塑胶软管长时间处于煤气迫压状态，最终导致塑胶软管脱落（详见管道示意图），发生燃气泄漏。同时，厨房内放置有电冰柜、电热水器、电风扇、蒸饭柜等电器设备。当泄漏燃气在厨房空间内积累达到爆炸极限（1.5%-9.5%），遇足够能量的火源（如冰箱压缩机自启动或其它电器及线路发热达到点火温度等），导致闪爆。

（一）汕头市金平区潮之轩餐饮店。要深刻吸取事故教训，围绕这次事故暴露出来的燃气隐患问题做好整改措施，若以后要继续经营该餐饮店，要安装符合小型餐饮厨房用的燃气报警器及传感器、燃气自闭阀；要按照要求使用安全系数更高的能防鼠咬破的金属包覆软管；经营者应树立安全意识，燃气使用结束后，除关闭灶具自身开关外，还必须关闭管路上及气瓶上的阀门；使用中要注意检查燃气管道的状况，防止出现挤压、烫坏、裂纹、脱落等问题。若存放燃气存瓶总重量超过 100kg 时，应当按要求设置气瓶间。

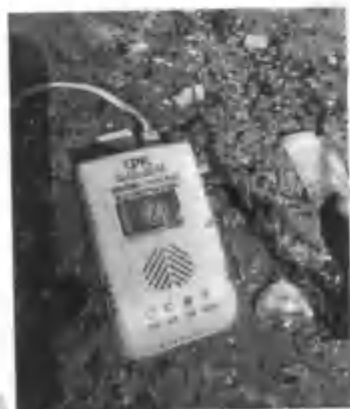
图 5

最基础的家用款式（产品型号编码前三位没有 BYX 或 BTX 标志），不是餐饮行业专用可燃气体报警器，不符合《广东省餐饮场所可燃气体报警装置安装使用工作指引（试行）》（粤建城〔2022〕182号）第二条“小型餐饮厨房可选用符合《家用和小型餐饮厨房用燃气报警器及传感器》（GB/T 34004-2017）要求的小型餐饮厨房产品（产品型号编码前三位为 BYX 或 BTX），严禁餐饮场所使用家用产品”的选型要求。同时，该可燃气体报警器不具备远传提醒功能，未具备对供气系统同时设置紧急切断的安全装置，不符合《广东省餐饮场所可燃气体报警装置安装使用工作指引（试行）》（粤建城〔2022〕182号）第一条“（四）可燃气体报警装置是由探测器、报警控制器、紧急切断阀等若干设备组成的自动控制安全系统，报警控制器、探测器应与紧急切断阀连锁。”和第二条“（三）餐饮场所的液化石油气储瓶间和瓶组间应安装可燃气体报警装置并选用防爆型探测器和紧急切断阀”的要求。

了《城镇燃气管理条例》第二十八条第（五）项规定；使用不符合餐饮行业标准的家用款式可燃气体报警器（产品型号编码前三位没有BYX或BTX标志），不具备远传提醒功能和与紧急切断阀联锁功能，不符合《广东省餐饮场所可燃气体报警装置安装使用工作指引（试行）》（粤建城〔2022〕182号）的要求，不能保障可燃气体报警装置的正常使用，违反了《安全生产法》第三十六条第四款的规定。

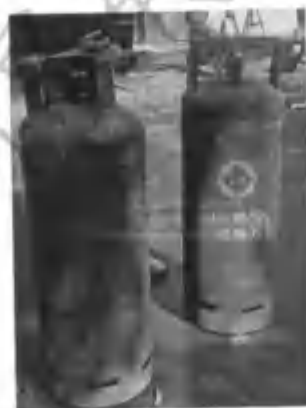
图 6

事发后，事故现场气瓶（分别是 2 个 50kg 规格和 1 个 15kg 规格的煤气瓶）已被转移到潮之轩餐饮店外，气瓶外观完好（图 6）。相关部门、燃气专家对气瓶充装及有效期、气瓶气密性检测、气瓶现剩余气体重量检测等情况进行调查。

气瓶气密性检测情况：经检测，3 个气瓶的气密性能良好，均未发现气瓶及其阀门存在漏气现象。

综合相关部门、燃气专家调查情况，事故调查组调查认定：潮之轩餐饮店及其经营者事发时使用的 3 个气瓶，根据《广东省气瓶安全条例》有关规定，末次充装时间均在有效期内充装，符合规定要求；气瓶及其阀门均未发现存在漏气现象，尚无发现气瓶及其阀门因质量问题引发此起燃气闪爆事故。

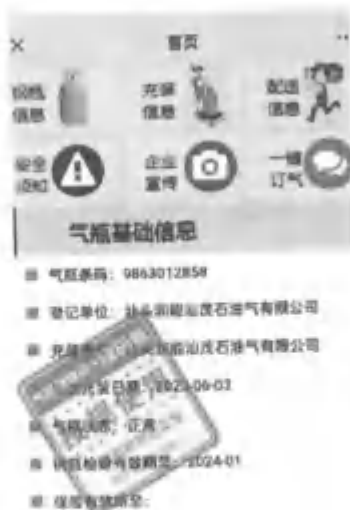
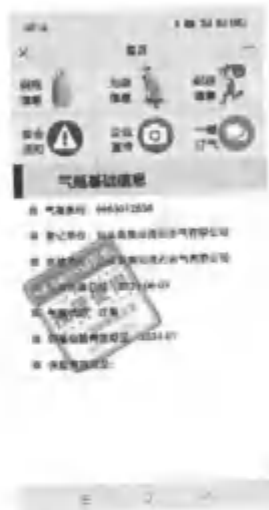
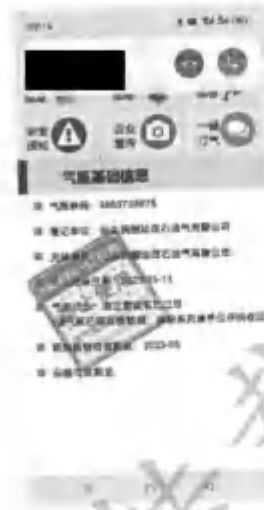
(图 7-1、7-2、7-3) 显示，末次充装均为扫码充装成功，充装时均符合充装要求未过期，末次充装日期分别为 5 月 13 日（50 公斤，检测有效期至 2023 年 5 月），5 月 17 日（15 公斤，检测有效期至 2023 年 12 月），6 月 3 日（50 公斤，检测有效期至 2024 年 1 月），并于 5 月 16 日、5 月 20 日、6 月 4 日配送；3 个气瓶信息均已录入上传到广东省市场监督管理局设立的“气瓶信息数据库”¹⁹，实施全省统一的气瓶档案管理。同时，经调取汕头润能汕茂石油气有限公司自建的气瓶充装信息化追溯系统（一并连接到广东省“气瓶信息数据库”）显示，3 个气瓶信息和充装信息与气瓶瓶身上标注信息和二维码上信息一致，3 个气瓶检验有效期分别为 2023 年 5 月（5 月 13 日充装）、2023 年 12 月（5 月 17 日充装）、2024 年 1 月（6 月 3 日充装），检验有效期期中的 5 月、12 月、1 月均为本月的最后一天日期。根据《广东省气瓶安全条例》第十七条第（五）项明确规定“超期未检验或者已达到报废条件的”气瓶不能充装，3 个气瓶末次充装时间均在有效期内充装，符合规定要求。

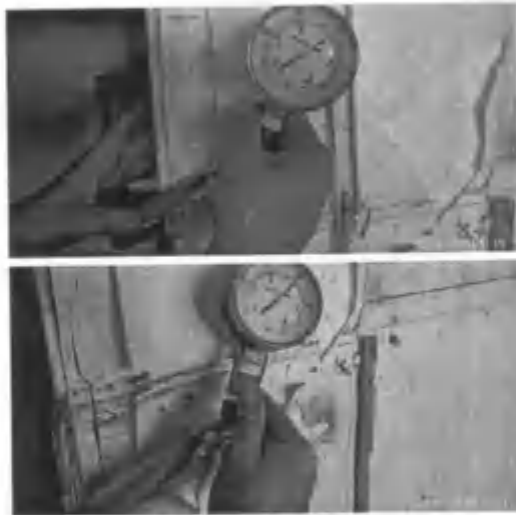
图 8

经对陈**进行笔录询问和现场勘查，潮之轩餐饮店之前安装的瓶装燃气管道材质是铁管，2022年中因部分管道破损，遂将店内燃气管道的铁管换成焊接管（杭州日丰建材管业有限公司生产的焊接管 PAP-1418-L），即从存放气瓶的房间出来至厨房炉灶下方阀门处均使用焊接管。经安全专家技术分析，按照《铝塑复合压力管（搭接焊）》（CJ/T 108-2015）的使用要求，铝塑管按用途分类中，燃气用铝塑管：Q，冷水用铝塑管：L，潮之轩餐饮店及其经营者使用的焊接管材质不符合《铝塑复合压力管（搭接焊）》（CJ/T 108-2015）的标准。经燃气专家现场对焊接管进行检测，未发现焊接管泄漏现象（图8），排除焊接管发生煤气泄漏可能。

综合对陈**调查和燃气专家、安全专家分析，事故调查组调查认定：潮之轩餐饮店使用焊接管不符合《铝塑复合压力管（搭接焊）》（CJ/T 108-2015）的标准；焊接管道未发现泄漏现象，排除焊接管引发煤气泄漏可能；塑胶软管没有及时更换，导致接头老化，宝塔形不明显，存在松动现象，不排除塑胶软管老化松动引发煤气泄漏可能。

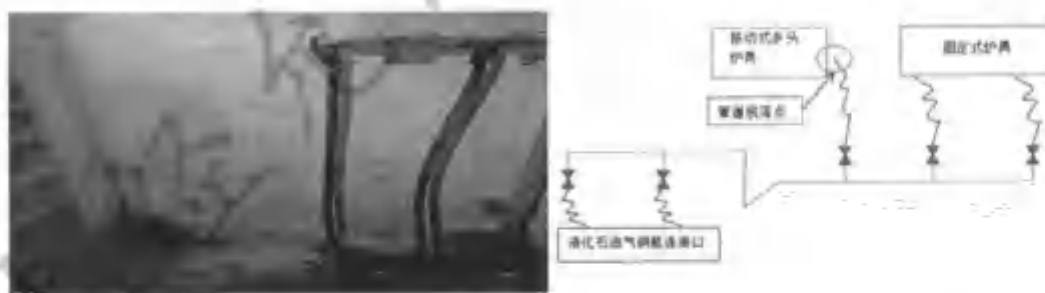
图 10 (管道示意图)

潮之轩餐饮店及其经营者无监控视频。经现场勘查，潮之轩餐饮店事发前一天营业结束后没有关闭气瓶阀（后由消防救援人员事发时对 3 个气瓶阀进行关闭处理）和焊接管上的手动阀（图 10），移动式多头炉具出现塑胶软管脱落现象（图 5）。

综合现场勘查和专家分析，事故调查组调查认定：潮之轩餐饮店及其经营者安全意识淡薄，没有遵守安全用气规则，没有及时更换塑胶软管、导致接头老化，且在使用移动式多头炉具时，存在移动行为，营业结束时连接塑胶软管接头出现松动，但未能

及时发现。同时，营业结束后没有关闭气瓶阀和手动阀，连接移动式多头炉具的塑胶软管长时间处于煤气迫压状态，最终导致塑胶软管脱落（详见管道示意图），发生燃气泄漏，违反了《城镇燃气管理条例》第二十七条的规定。当泄漏燃气在厨房空间内积累达到爆炸极限（1.5%—9.5%），遇足够能量的火源（如冰箱压缩机自启动或其它电器及线路发热达到点火温度等），引发闪爆。
