金平区鮀江街道 3D 打印高精密汽车零配件研发及产业化项目“9.19”一般坍塌事故调查报告

2023 年 9 月 19 日上午 8 时 30 分左右，位于汕头市金平区鮀江街道市戒毒所北侧的 3D 打印高精密汽车零配件研发及产业化项目（通用厂房 A 栋、综合楼）工地发生一起工人被悬挑板挤压经抢救无效死亡的事故，造成 2 人死亡，直接经济损失人民币 250 万元。

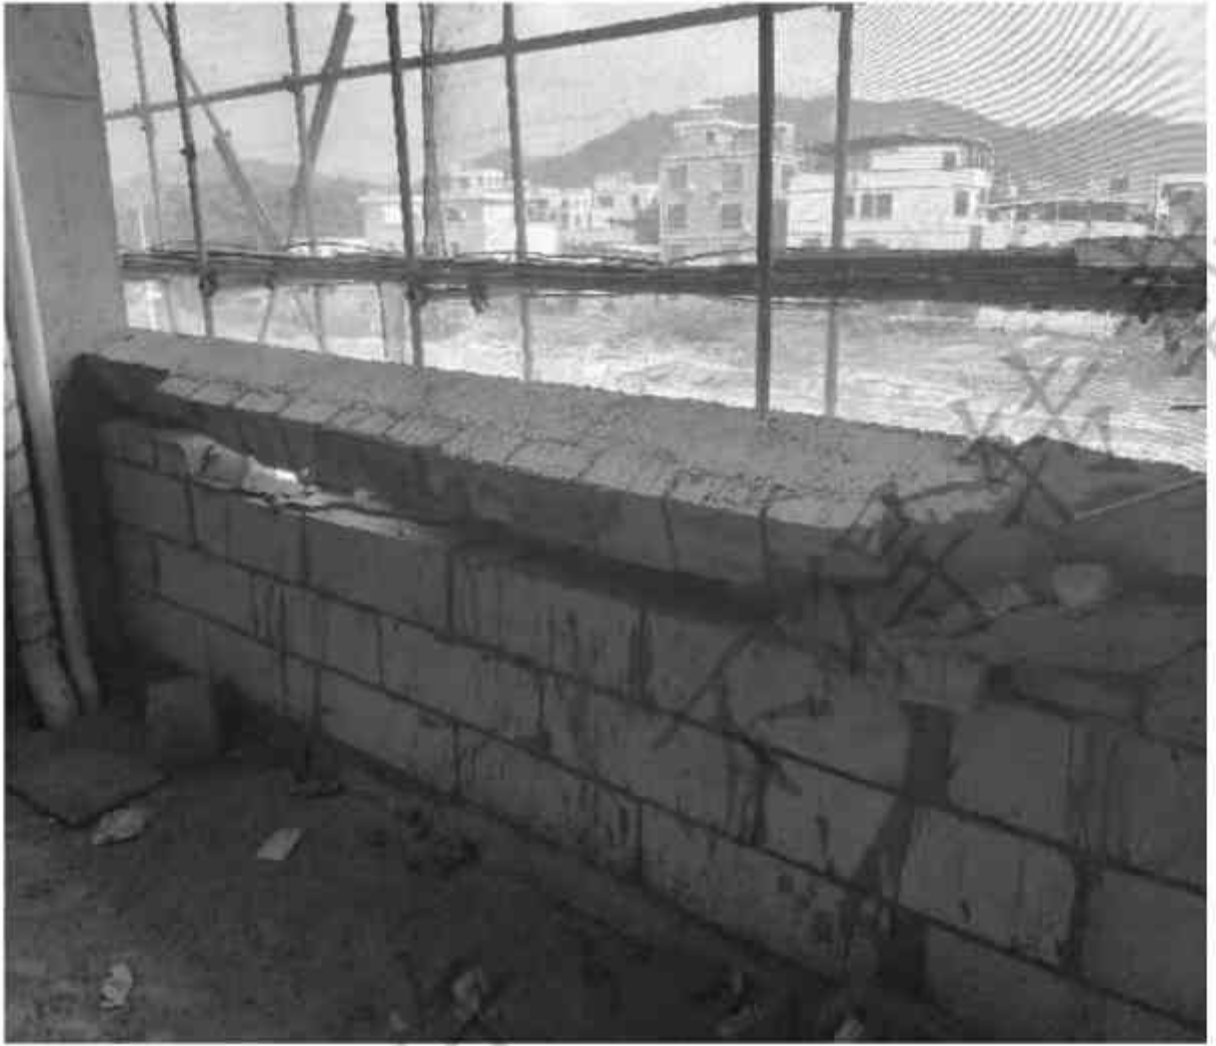
事故地位于综合楼二楼北侧窗户外侧的悬挑板，属钢筋混凝土结构，为二次浇注构件。折断的悬挑板系空调板向外延伸的部分，悬挑板整段包括连接受力压顶圈梁整体往外坍塌，压顶圈梁两端支点受破坏，压顶圈梁砼大部分完好，悬挑板砼大部分完好，悬挑板砼与压顶圈梁连接处大部分完好。

图 1 事故发生处（位于综合楼二楼北侧）

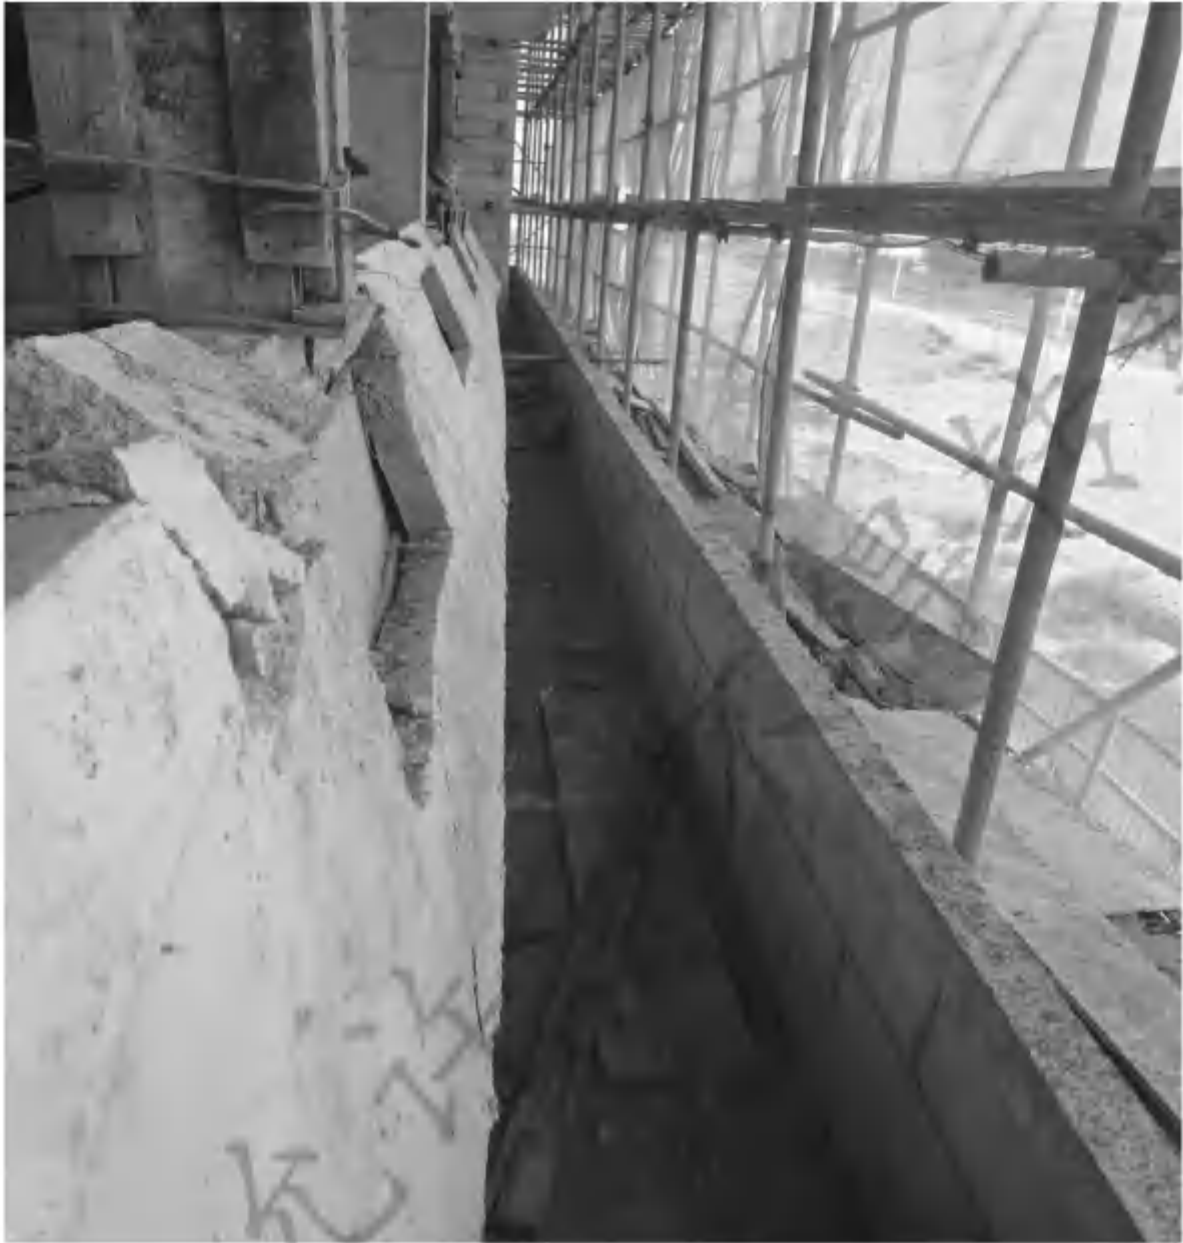
图 2 事故现场情况（位于综合楼二楼北侧）

悬挑板自施工起到模板拆除，浇筑养护时间仅2天，其强度达不到混凝土设计强度C25，不符合《混凝土结构工程施工规范》（GB50666-2011）“底模及支架应在混凝土强度达到设计要求后再拆除”的要求。曾××、姜××安全意识淡漠，缺乏其岗位应具备必要的安全生产知识和操作规程，在回收二楼北侧悬挑板模板下方的钢管及木板时，违反安全技术交底和操作规程提前拆除悬挑板模板。由于悬挑板混凝土强度未达到设计强度，拆除支撑

模板后，悬挑板整段包括连接受力压顶圈梁一起往外坍塌，曾××、姜××被夹在悬挑板与外墙之间，经抢救无效死亡，是事故发生的直接原因。

（一）汕头市金砂建筑总公司要深刻吸取事故教训，项目主要负责人、专职安全生产管理人员要认真履行安全生产法定职责，同时加强从业人员安全生产教育培训，教育和督促员工严格执行本单位的安全生产规章制度和安全操作规程，正确使用安全防护用具、机械设备等，及时制止和纠正违章指挥、强令冒险作业、违反操作规程等行为。加强项目工地安全生产排查整治工作，及时排查并消除事故隐患，全面落实现场安全防护措施，坚决落实文明施工和“六个100%”的相关要求。
