# 金平区月浦街道汕头市贝利乐食品实业有限公司“6·7”一般高坠事故调查报告

2024年6月7日上午，位于汕头市金平区月浦街道湖头山沟工业区2号之一的汕头市贝利乐食品实业有限公司发生一起高处坠落致1人死亡的事故，直接经济损失人民币125万元。

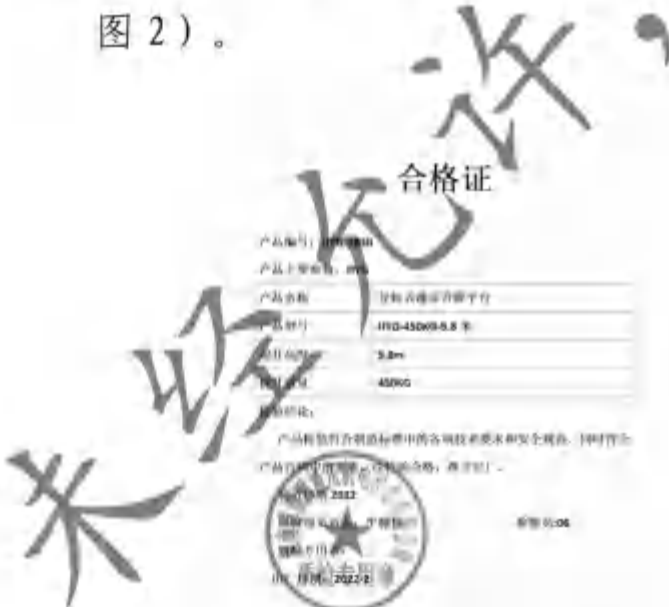
(图 1 升降平台合格证)

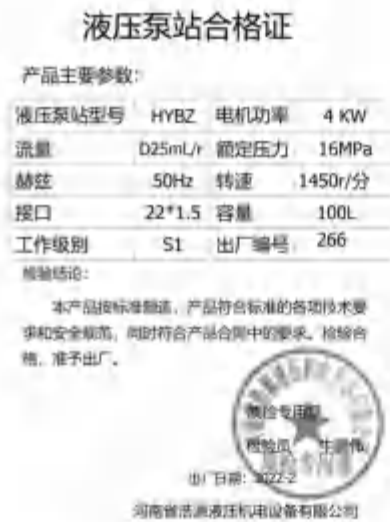
(图 2 液压泵站合格证)

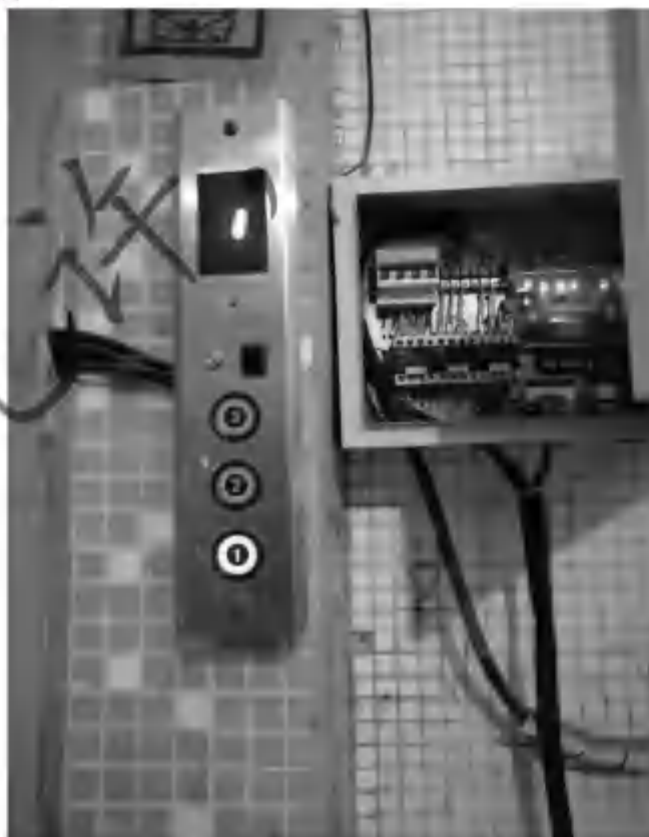
行走机构包括轿厢、提升链条、轮组、载物平台，轿厢除出入口面为实体墙建筑，其余 3 面为彩钢板材质围护，轿厢未独立安装开关门；液压系统包括液压泵、油压缸、液压油管、液压油；电气系统包括主起升电机及相关控制线路；操纵系统：一楼设有控制箱和上升楼层控制按钮（见图 3），二楼和三楼设有上下升降控制按钮、急停按钮（见图 4）等；安全装置设置有楼层限位、急停装置，三楼层门设自动延时关闭装置，可以自动关闭。一楼、二楼层门未设有与导轨式液压升降平台以电控方式互锁的感应装置或自动延时关闭的安全装置，需手动开关门，存在安全隐患和诱发事故的因素。

（图 3 一楼控制箱和上升楼层控制按钮）

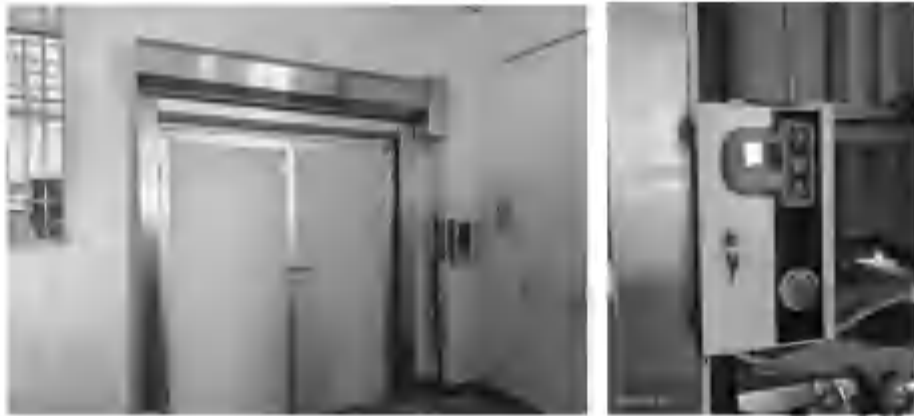
(图4 二楼、三楼上下升降控制按钮、急停按钮)

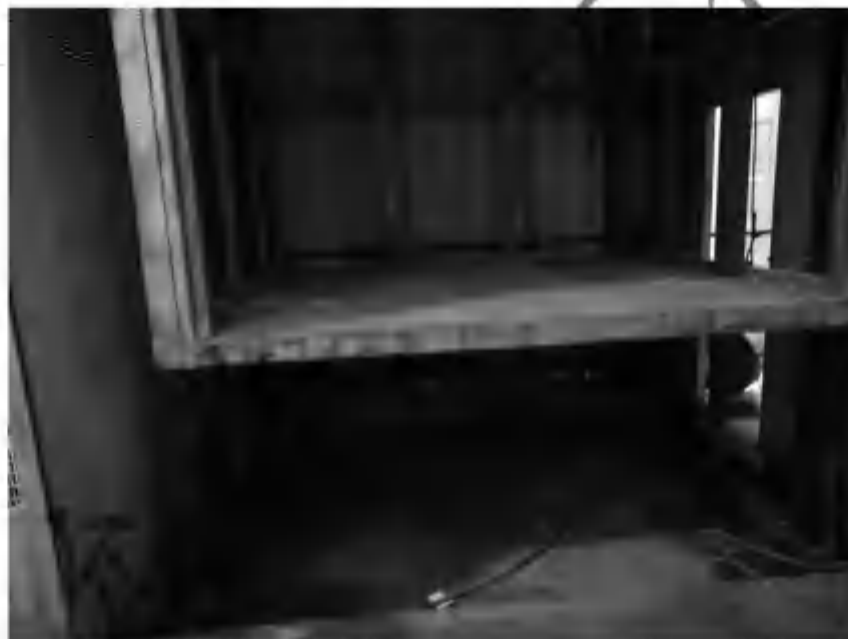
事故发现地点位于汕头市金平区月浦街道湖头山沟工业区2号之一的汕头市贝利乐食品实业有限公司导轨式液压升降平台井道内（见图5）。

（图5 事故发生位置——升降平台井道底层）

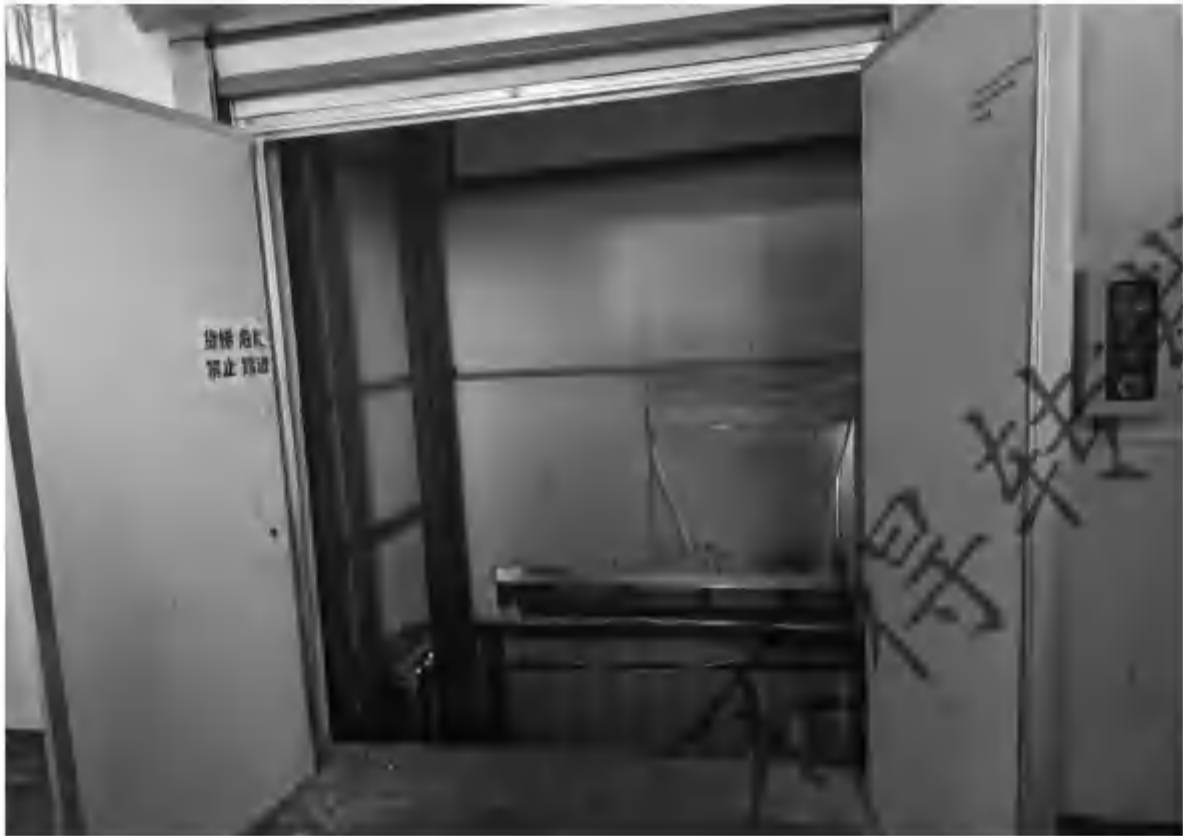
综合市安全生产专家技术分析，事故调查组调查认定：汕头市贝利乐食品实业有限公司的升降平台二楼层门未设有与导轨式液压升降平台以电控方式互锁的感应装置或自动延时关闭的安全装置，存在安全隐患和诱发事故的因素。汕头市贝利乐食品

陈\*申坠落地点为导轨式液压升降平台井道二楼位置，坠落高度约4.8米，事发时慕\*雨从外部控制升降平台上升，并进入桥厢内随桥厢升至三楼，此时导轨式液压升降平台停靠在三楼，二楼层门出入口的推拉门处于未关闭的状态（见图6）。事发前慕\*雨提醒陈\*申要关闭二楼层门，陈\*申未及时关闭，导致二楼层门事发时呈敞开状态。陈\*申未按照公司要求“导轨式液压升降平台未使用时层门要关闭”和违反厂家《升降平台安全操作规程》“6、在升降平台上装卸物件时，应按下急停按钮（红色），等装卸完毕人员撤离升降平台关好护门后，方可解除急停再运行”的规定，未及时关闭二楼层门；主要负责人陈\*欣未及时发现二楼层门敞开，未及时纠正和制止员工按要求关闭层门的违规行为。

(图6 事故发生处——升降平台井道二楼)

经市安全生产专家现场勘察及事故调查组调查,结合事发后慕\*雨搭乘导轨式液压升降平台到二楼时发现手动叉车装载货物停在二楼层门出入口处,且二楼层门事发时处于未关闭的状态,由此推断,陈\*申搬运货物时可能存在背对着二楼层门拉着货物进入导轨式液压升降平台的行为,未观察到导轨式液压升降平台实际停靠位置,不慎踩空从二楼导轨式液压升降平台井道坠落至一楼。

（一）汕头市贝利乐食品实业有限公司要深刻吸取事故教训，建立健全本单位安全生产管理制度和操作规程。要加强安全培训，督促员工严格遵守国家法律法规、有关部门工作要求以及各项安全生产规章制度和操作规程，并如实记录安全生产教育和培训内容等情况。应落实和完善升降平台的各项安全防护措施，升降平台的层门应能自动关闭，或用电控的方式进行互锁以防止升降平台在层门处于开启状态时运行，同时杜绝员工搭载导轨式液压升降平台，日常维护保养范围建议增加层门安全装置的检维修部分，以确保设备的安全使用。要加强对升降平台的日常管理，及时制止和纠正员工违规作业的行为，确保安全。
