金平区月浦街道汕头市力森环保机械有限公司 “1·7”一般起重伤害事故调查报告

2026年1月7日，位于金平区潮汕路189号月浦工业区西区厂房1幢的汕头市力森环保机械有限公司发生一起起重伤害致1人死亡的事故，直接经济损失人民币50万元。

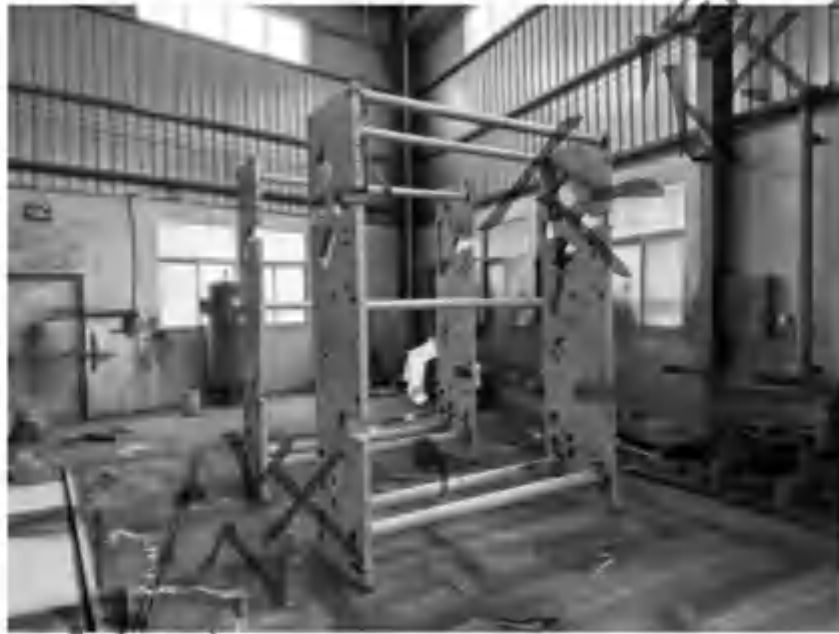
（图1：机械构件）

2. 事故涉及机械构件。现场机械构件（见图1）主要由两片实心长方形墙板构成，两片墙板之间由五根横拉杆连接，分别是顶部、底部各两根横拉杆，中间一根横拉杆。机械构件高2.8米，宽2米，重约2吨。现场两块机械构件形状、规格基本一致，系汕头市力森环保机械有限公司自行采购零件回来组装而成。事发前，两块机械构件由南向北依次并行排列。

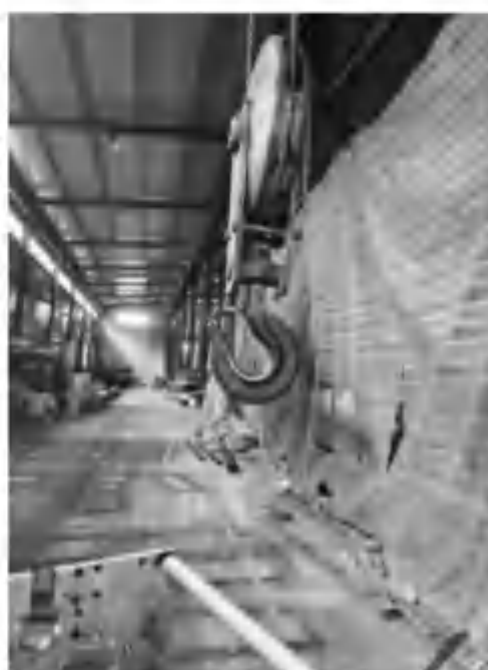
(图 2: 防脱钩闭锁装置)

（1）设备勘察情况。事发后，经事故调查组现场勘察涉事电动单梁起重机的电动葫芦、钢丝绳、吊钩的使用情况，发现该设备电动葫芦、钢丝绳完好，吊钩的防脱钩闭锁装置（见图 2）处于失效状态。

经市安全生产专家现场勘察及事故调查组调查，由此推断：吊钩的防脱钩闭锁装置损坏，装置对吊绳的防脱钩作用失效，吊绳存在脱落的风险。在电动单梁起重机运行过程中，吊物的晃动、吊物被垫块承托后吊绳失去张力等因素都可能导致吊绳从吊钩脱落的风险。

综合市安全生产专家技术分析，事故调查组调查认定：罗 * 明未按照《汕头市力森环保机械有限公司操作规程》“操作人员在使用天车前，必须认真检查各机械、电气设备是否正常，钢丝绳、吊钩等部件是否完好”“吊绳和附件捆缚不牢，挂钩不符合安全要求不吊”等要求，在未确保吊钩的防脱钩闭锁装置有效的情况下开展吊装作业，存在安全隐患。

（一）汕头市力森环保机械有限公司要深刻吸取事故教训，要细化吊装作业全过程的隐患排查，强化吊装作业的现场安全管理，确保作业前吊具状态正常，作业中操作规范；要加强对员工的安全生产教育培训，保证员工先培训后上岗，提升员工发现隐患、排除隐患的能力；要强化日常安全生产管理，督促员工工作期间佩戴好劳动防护用品，严格遵守公司规章制度和操作规程，及时发现作业中存在安全隐患并立即排除，同时对员工违规作业及时进行制止、纠正，确保作业安全。

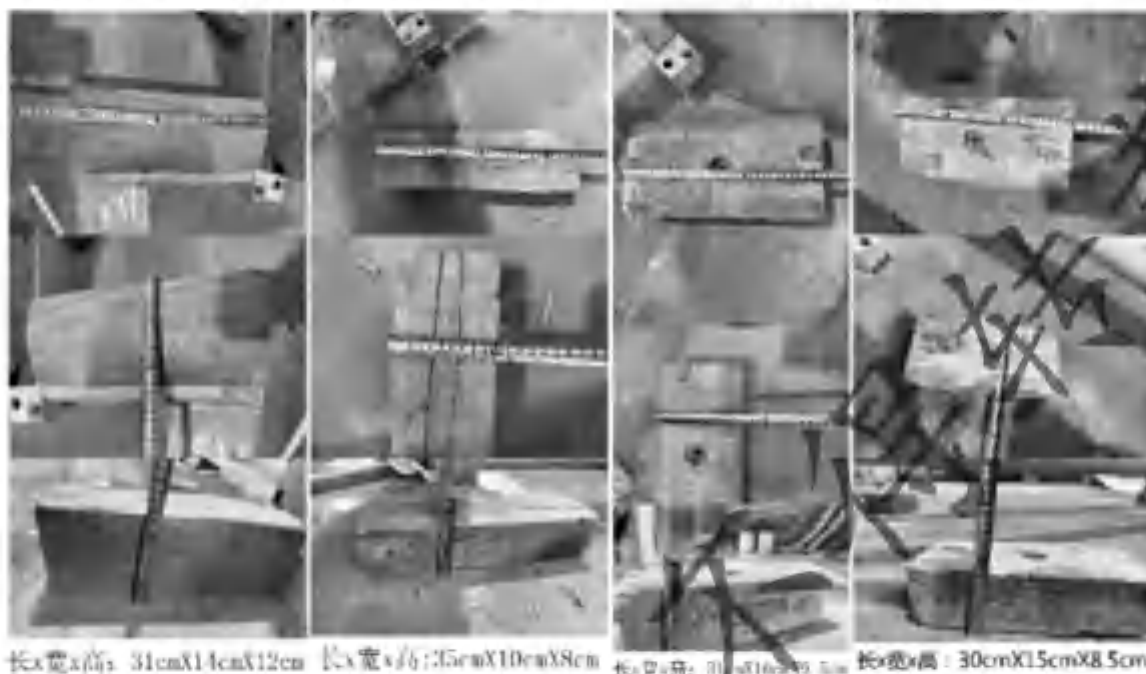
(图3：现场四块垫木)

(2) 垫木勘察情况。通过勘察现场情况，垫木摆放区域地面平坦，基本排除地面凹凸不平影响垫木的高度落差。现场垫木为四块高低不一、大小不同的长方体（见图 3）。四块垫木的长、

宽、高分别为：31cmX14cmX12cm、35cmX10cmX8cm、31cmX16cmX9.5cm、30cmX15cmX8.5cm，最大落差有4cm。

经市安全生产专家现场勘察及事故调查组调查，由此推断：罗*明在开展吊装作业时，不排除在选择垫木的时候未选取统一规格的材料，仅靠目视选取规格相近的垫木，因垫木存在落差导致机械构件底部就位在垫木时不稳，朝北向罗*明的方向倾倒。

综合市安全生产专家技术分析，事故调查组调查认定：现场四块垫木高低不一，最大高度差达4cm，导致机械构件就位在垫木上时整体的抗倾覆能力变差，在吊绳脱钩后，存在受外力作用造成机械构件倾覆的风险。
