金平区工业园区合晨晖照产业园“1·29” 一般起重伤害事故调查报告

2026年1月29日,位于汕头市金平区后兰路与鮀中路交界东北角合晨晖照产业园2栋东侧的汕头市嘉钦电子有限公司发生一起起重伤害致1人死亡的事故。

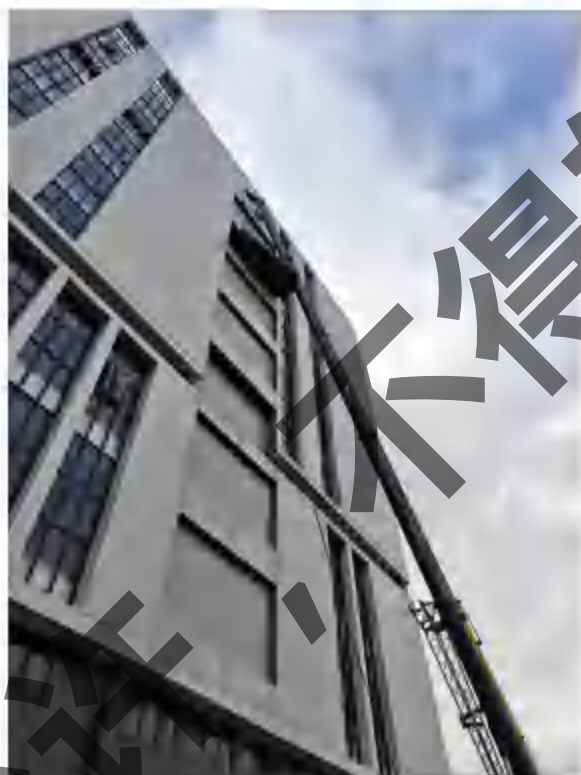
图1 事发后坠落部位图片

到适合的位置之后，便让晏*停住，由于吊运平台仅依靠搭板支撑及地面的摩擦力保持稳定，在吊车停住后，叉车继续往平台开的过程中，平台脱离7楼厂房吊装口并倾斜，随后王*江同叉车一起坠落到地面，经120急救医生现场确认死亡。

龙光建材公司及嘉钦电子公司现场未安排安全管理人员和负责人在场监督，吊运平台仅依靠搭板支撑及地面摩擦力保持稳定，龙光建材公司未按照《起重机 安全使用 第1部分：总则》（GB/T 23723.1-2009）附录 C.1 通则规定，采取措施防止平台摇摆或倾翻，未采取措施固定吊运平台，王*江违反《工业车辆使用、操作与维护安全规范》（GB/T 36507-2023）4.6.3 条要求，驾驶叉车进入吊运平台的过程中，吊运平台脱离7楼厂房吊装口地面，失去地面摩擦力作用而悬空倾斜，由于缺少安全绳等劳动防护用品的保护，王*江随叉车一起坠落，致王*江全身多处骨折、重型颅脑损伤死亡，是导致事故发生的直接原因。

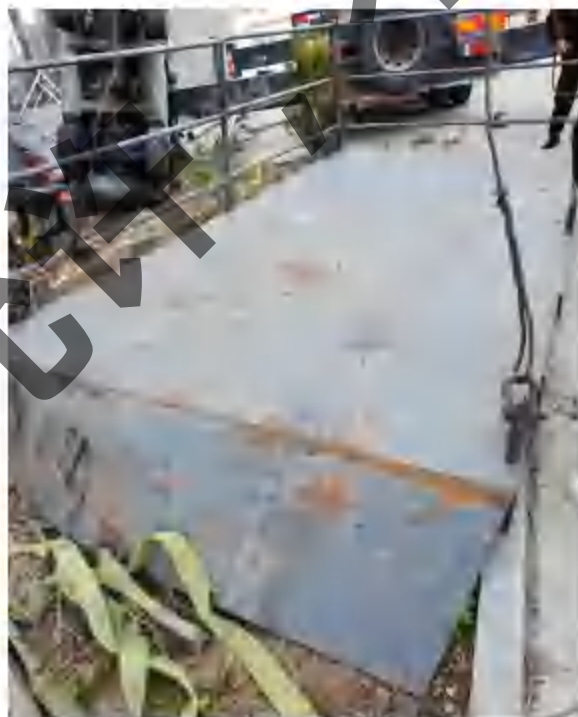
图 2 吊运平台

(2) 吊运平台规格。吊运平台底部为空心厚钢板，厚度约 19cm，长度 4.2m，宽 2.34m，重量 920kg，除了入口处三面有栏杆围护，护栏约 1.08m 高，平台出口处钢板衔接一块水平搭板长 0.65m，搭板在事发过程中被折弯（如图 2）。

5.2.2 “基于对作业岗位场所危害因素辨识和危害风险评估，按照规定，正确选择个体防护装备”；吊运平台悬吊在7楼，人员违规进入，仅靠搭板与地面的摩擦力固定，未设置其他有效的固定措施，不符合《起重机 安全使用 第1部分：总则》（GB/T 23723.1-2009）附录C.1 通则“运送人员只能使用专门设计的平台或吊篮，并采取防止人员和工具坠落的有效手段。应采取措施防止平台和吊篮摇摆（例如通过防止旋转的措施或采用多根绳索的办法）或倾翻，……”要求，存在安全隐患；涉事吊运平台安装有风绳，可控制吊运平台的旋转摆动，事发时未安排人员拉住风绳，也未将风绳固定牢固，吊装作业的安全措施未得到落实。

业全流程管控，杜绝无合规依据作业，作业前必须完成安全风险辨识、作业条件确认、设备设施检验、人员资质核查、安全技术交底、应急措施落实六项核心工作；要强化现场管控，吊装作业必须安排专职安全管理人员驻场管理，督促作业人员佩戴使用劳动防护用品，严禁无指挥开展吊装作业；要进一步开展安全生产教育培训，提高从业人员安全意识，扩大培训对象面，所有从业人员均应列为培训对象，确保各岗位人员具备必要的安全生产知识。要强化风险辨识和隐患排查治理能力，在作业前消除风险隐患，落实安全防护措施。
