# 金平区岐山街道汕头市隆霖物流有限公司 “5·13”一般物体打击事故调查报告

2025年5月13日，位于金平区绿梦智慧物流园内的汕头市隆霖物流有限公司发生一起物体打击致1人死亡的事故，直接经济损失人民币68万元。

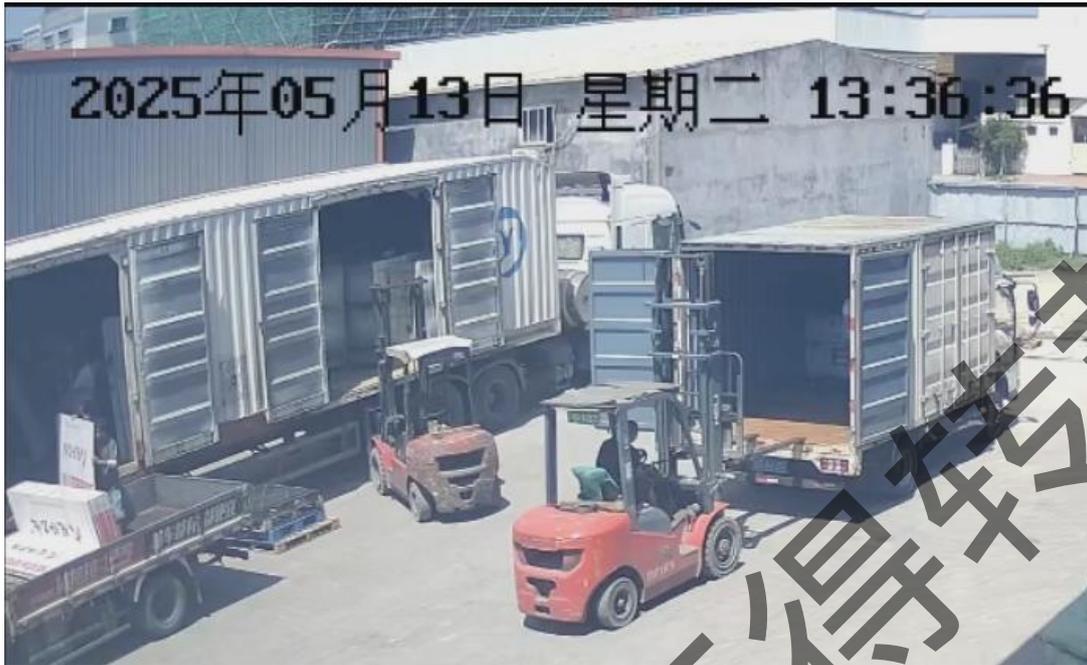
13时36分36秒，曹\*贵站在瓷砖正前方，自行将最靠外的瓷砖与其他瓷砖剥离时，瓷砖突然朝着曹\*贵的方向倾倒（图一）。李某看到瓷砖倒向曹\*贵时遂向前用双手帮忙扶住，但因后面的其他瓷砖骤然一起倾倒，曹\*贵、李某体力不支，13时36分39秒，十几块瓷砖正面倒向曹\*贵，导致曹\*贵被多块瓷砖砸压（图二）。

图一：最外层第一块瓷砖倒下瞬间

(一) 汕头市隆霖物流有限公司要深刻吸取事故教训，要针对大宗货物搬运制定具体的操作规程，通过规范作业程序消除生产经营活动中可能导致人身伤亡的因素；要加强对员工的安全生产教育培训，保证员工先培训后上岗，确保员工熟悉岗位操作规程；要强化日常安全生产管理，督促员工工作期间佩戴好劳动防护用品，严格遵守公司规章制度和操作规程，及时发现作业中存在安全隐患并立即排除，同时对员工违规作业及时进行制止、纠正，确保安全。

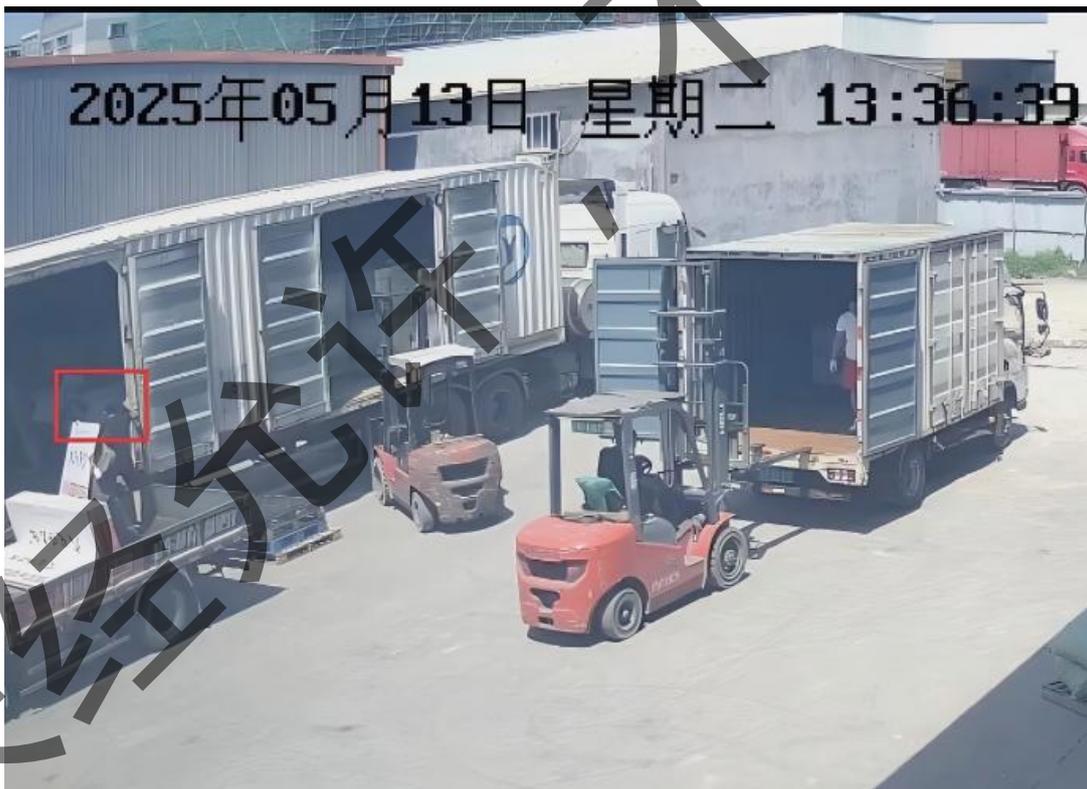
图二：曹\*贵被多块瓷砖砸压

事故涉事的物品为瓷砖，单块尺寸 1.8\*0.9 米，单块重约 25 公斤，每块瓷砖用纸皮进行独立包装，瓷砖为互相贴合且垂直立放状态靠着车厢内部一侧堆放。据现场人员介绍，砸压在曹\*贵身上的瓷砖约 10 余块，总量约 300 公斤。
