# 金平区岐山街道汕头市隆霖物流有限公司 “5·13”一般物体打击事故调查报告

2025年5月13日，位于金平区绿梦智慧物流园内的汕头市隆霖物流有限公司发生一起物体打击致1人死亡的事故，直接经济损失人民币68万元。

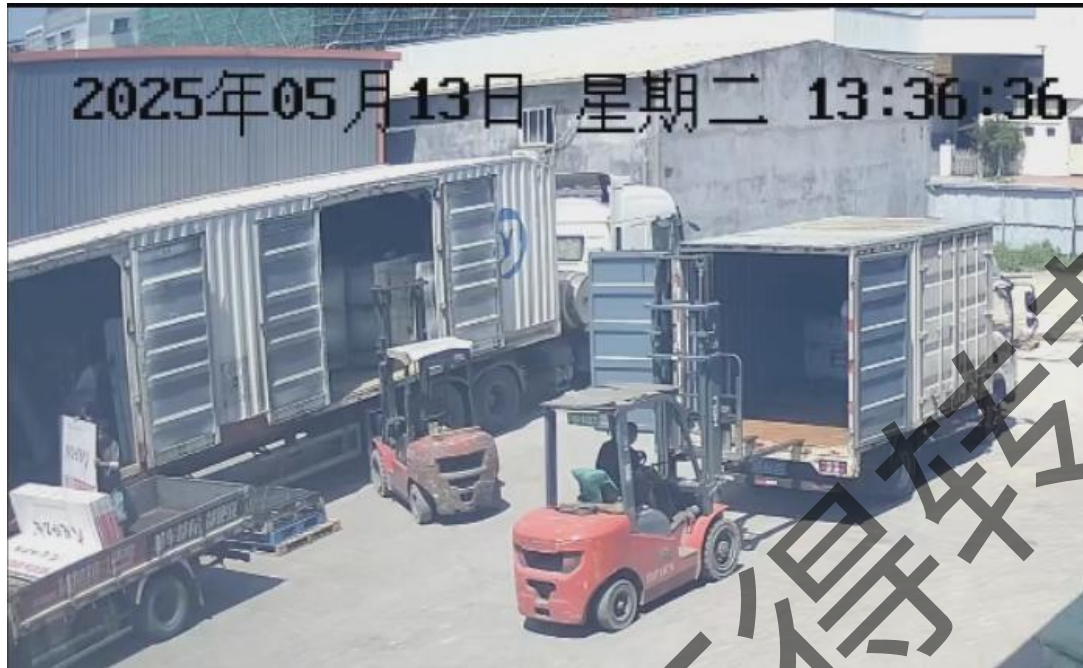
13 时 36 分 36 秒，曹\*贵站在瓷砖正前方，自行将最靠外的瓷砖与其他瓷砖剥离时，瓷砖突然朝着曹\*贵的方向倾倒（图一）。李某看到瓷砖倒向曹\*贵时遂向前用双手帮忙扶住，但因后面的其他瓷砖骤然一起倾倒，曹\*贵、李某体力不支，13 时 36 分 39 秒，十几块瓷砖正面倒向曹\*贵，导致曹\*贵被多块瓷砖砸压（图二）。

图一：最外层第一块瓷砖倒下瞬间

（一）汕头市隆霖物流有限公司要深刻吸取事故教训，要针对大宗货物搬运制定具体的操作规程，通过规范作业程序消除生产经营活动中可能导致人身伤亡的因素；要加强对员工的安全生产教育培训，保证员工先培训后上岗，确保员工熟悉岗位操作规程；要强化日常安全生产管理，督促员工工作期间佩戴好劳动防护用品，严格遵守公司规章制度和操作规程，及时发现作业中存在安全隐患并立即排除，同时对员工违规作业及时进行制止、纠正，确保安全。

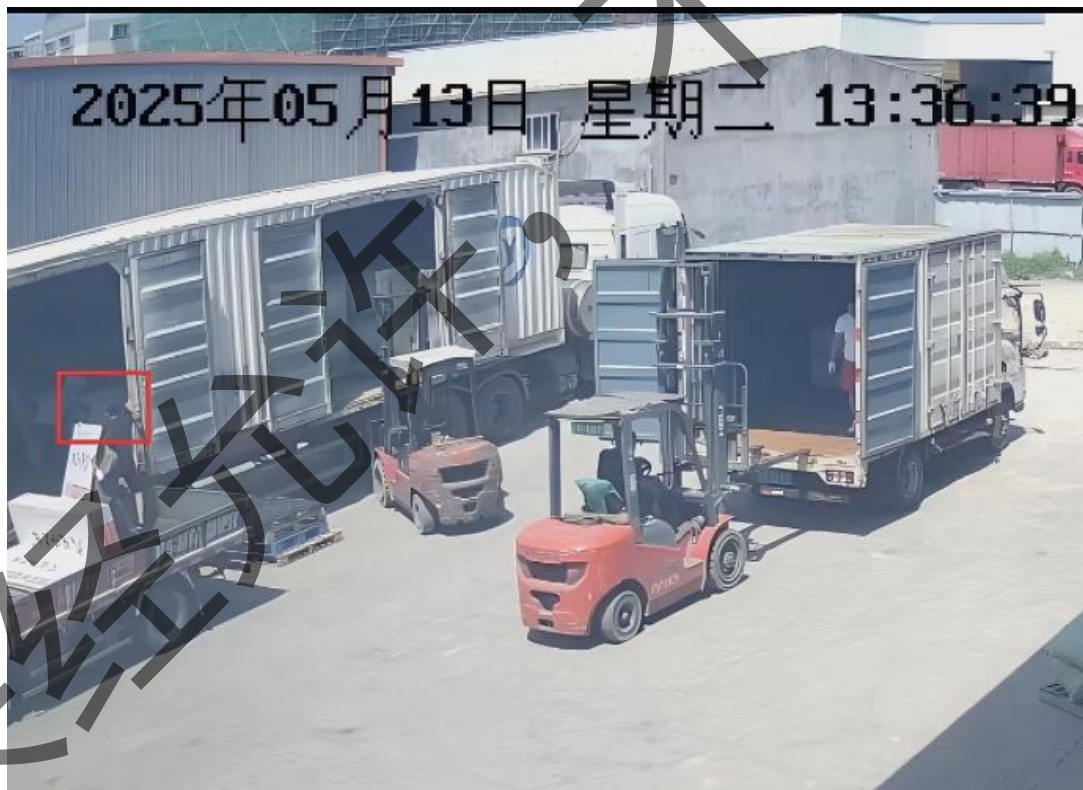
图二：曹\*贵被多块瓷砖砸压

曹\*贵在搬运过程中，未佩戴劳动防护用品，站在瓷砖正前方，未等其他同事将瓷砖扶住或采取措施将后方瓷砖固定后，独自一人将最靠外的瓷砖与其他瓷砖剥离，违反了汕头市隆霖物流有限公司制定《操作流程规范表》“穿戴安全帽、防滑手套、防滑鞋”“单件超 20kg 必须使用器械或双人协作”“禁止站立在货物倾倒方向半径内”的要求，导致多块瓷砖向前倾倒，被倒下的多块瓷砖砸压到胸腹部，经抢救无效死亡，是导致事故发生的直接原因。
